TEKO Luzern / Bereich Energie und Umwelt

## Diplomarbeit

# Zustandserfassung von Fliessgewässern in der Gemeinde Rothenthurm SZ

Abgabe: 11.10.2021

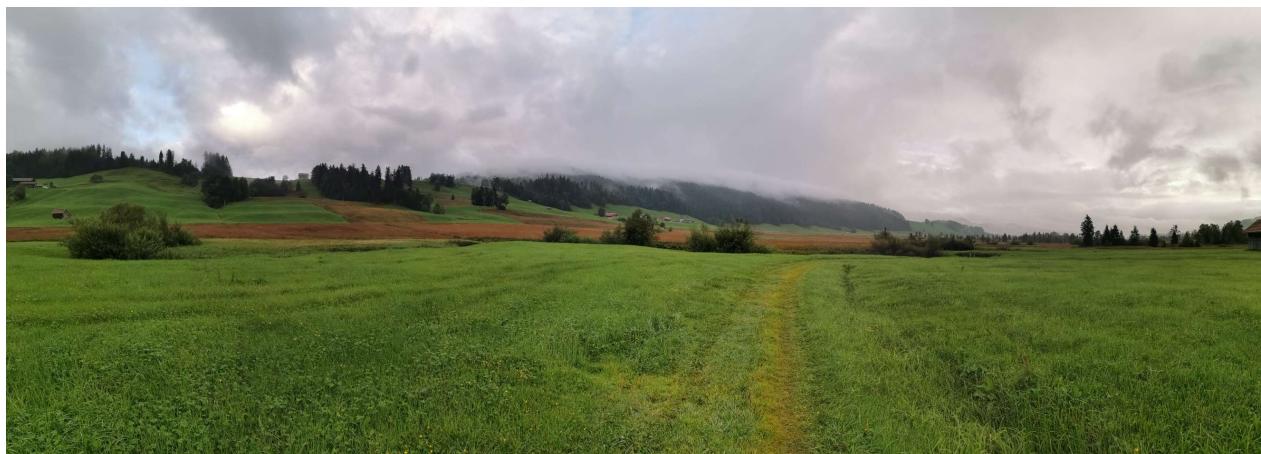
**Abbildung 3; Übergang der Biber ins Naturschutzgebiet**

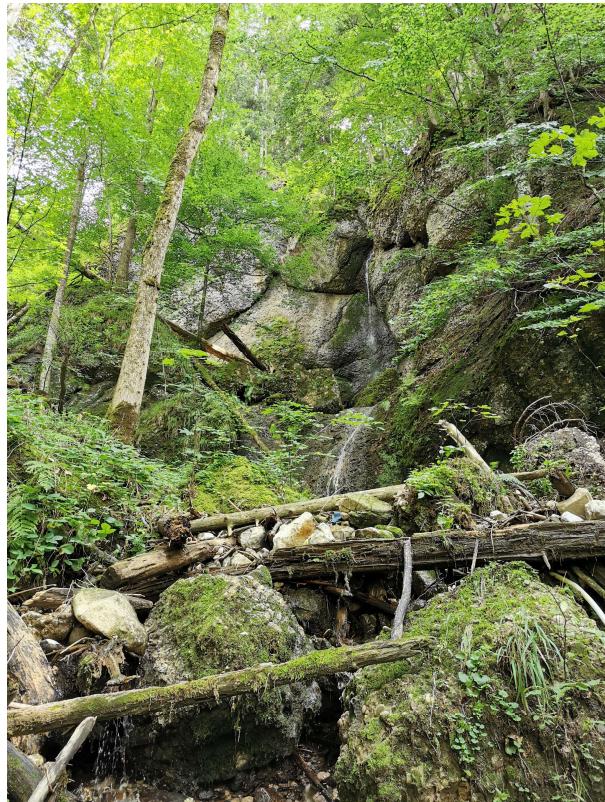
Abbildung 8; Biber Wasserfall

Bei der Begehung konnte ich leider auf Grund der Topologie des Gebietes nicht bis zum Quellgebiet vordringen. So konnten die Abschnitte 19 bis 28 nicht beurteilt werden und wurden in der Bewertung ausgelassen. Grund war einerseits eine steil abfallende Schlucht mit hohem Wasserfall, welcher ohne weitere Ausrüstung nicht erklimmen werden konnte. Ebenfalls kann die Biber oberhalb des Wasserfalls auf Grund der dichten Vegetation und des steilen Geländes nicht erreicht werden. Somit wurden lediglich 18 der geplanten 28 Abschnitte bewertet. Somit ist das gesamte Quellgebiet nicht in die Erfassung miteingeflossen.

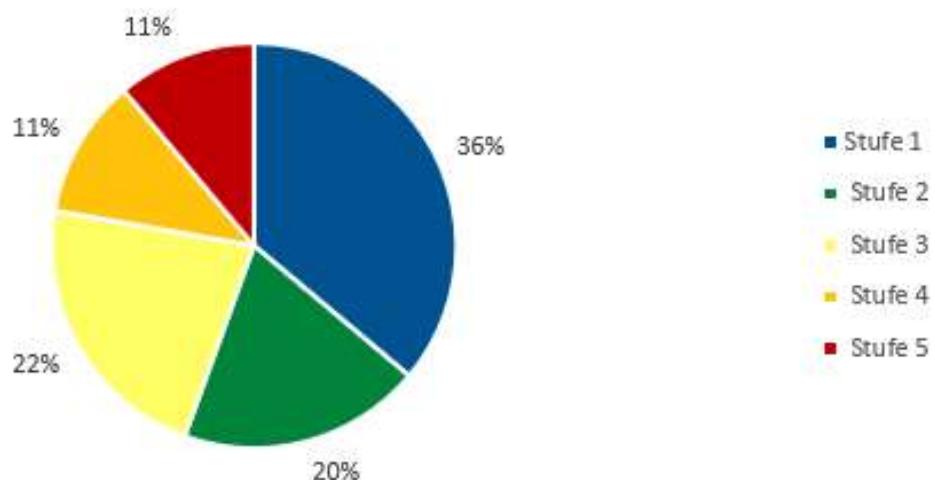
Abbildung 14; Diagramm Durchschnitt Biber Mittellauf

Es muss hier nochmals erwähnt werden, dass dieses Teilstück nicht gesamthaft beurteilt werden konnte. Der obere Teil dieses Teilstückes, welcher im Wald verläuft und eher naturnah ist, fiel in der Bewertung weg. Somit ist der Einfluss von den landwirtschaftlichen Gebieten und die Nähe

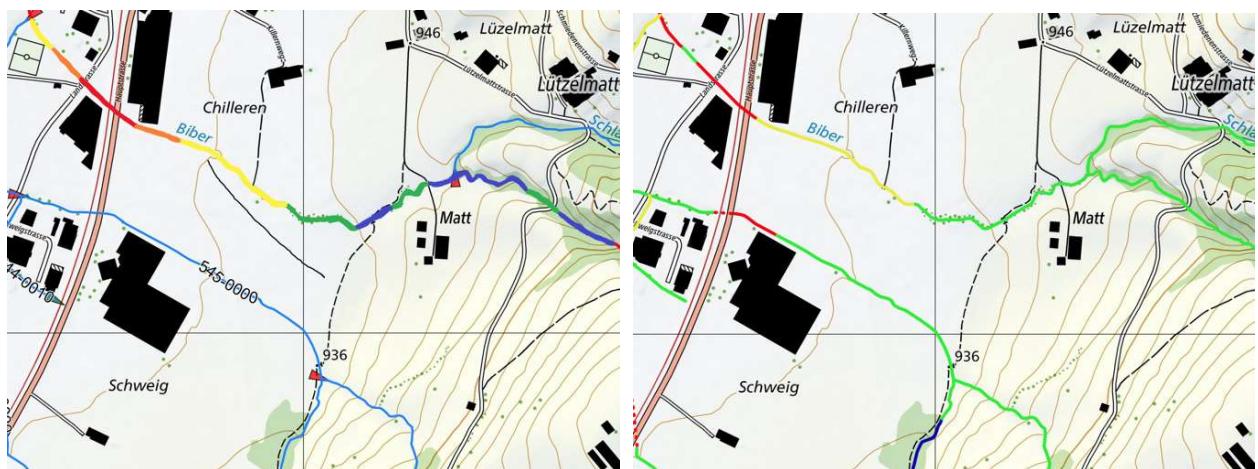
Abbildung 15; Vergleich Biber Mittellauf (links Diplomarbeit, rechts Kanton)

Im unteren Bereich des Baches (auf der Karte links) sind die beiden Karten nahezu identisch. Es ist in der kantonalen Beurteilung nicht ersichtlich ist, woher die Wertung «wenig beeinträchtigt» in einem kleinen Stück nahe dem Fussballplatz kommt. In den Begehungen für diese Arbeit konnte erkannt werden, dass dort eine klar ersichtliche und starke Verbauung vorherrscht. Im oberen Teil der Biber (auf der Karte rechts) ist der Unterschied grösser. Bei der hier erstellten Wertung wurde das Gebiet mit der Stufe 1 «naturnah» bewertet, beim Kanton dagegen mit der Stufe 2 «wenig beeinträchtigt». Es kann davon ausgegangen werden, dass die Art und Weise der Beurteilung der Grund für die Diskrepanz ist. So liegt auch die Benotung bei vielen der betroffenen Abschnitte nahe der Grenze zwischen wenig beeinträchtigt und naturnah. Ebenfalls war dies das erste Teilstück, dass im Rahmen dieser Arbeit vor Ort beurteilt wurde und die Erfahrungswerte fehlten. So kann es sein, dass das Teilstück zu wenig kritisch beurteilt wurde. Denn es ist doch eine starke und besonders intensive Landwirtschaft im direkten Umfeld vorzufinden ist und viele Wege und Strassen begleiten oder queren das Teilstück.

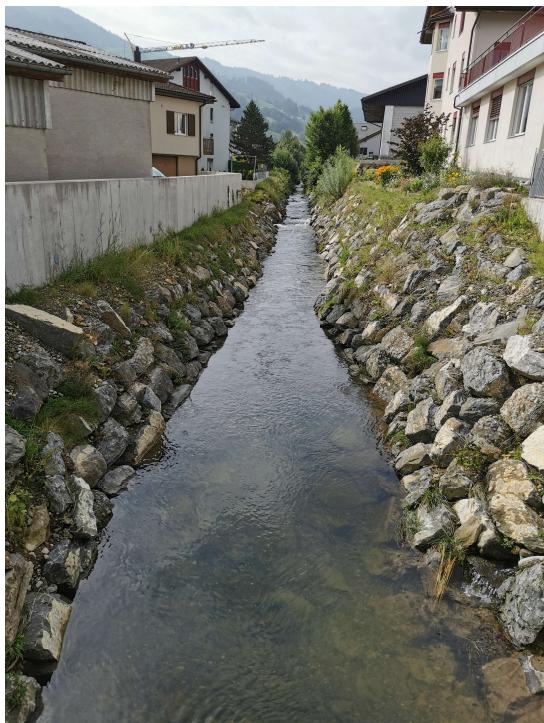
Abbildung 16; Unterlauf Biber Dorf

Nachdem die Biber Anfang des Dorfes von Schwyz hergesehen beim Fussballplatz mit dem Ziegelhüttenbach und dem Schorenbach zusammengeflossen ist, macht sie eine starke Kurve und fliesst anschliessend gerade durch das Dorf Rothenthurm. Mit dem Zusammenfluss der beiden Bäche bekommt sie neu die Ordnungszahl 4, die sie auch auf dem gesamten Gemeindegebiet behält. Im Dorf und auch noch ein ganzes Stück ausserhalb bleibt die Biber stark begradigt und ist von wuchtigen Uferverbauungen in ihr Bett gezwängt. Im Dorf fliesst der Dorfbach auf der orografisch rechten Seite in die Biber, bevor sie bei der Müllernstrasse das Siedlungsgebiet verlässt. Anschliessend fliesst sie in eine Landwirtschaftszone mit einer intensiven Landwirtschaft. Sowohl in diesem landwirtschaftlich geprägten Gebiet wie auch im vorhergehenden Bereich fehlt eine naturnahe Ufervegetation.

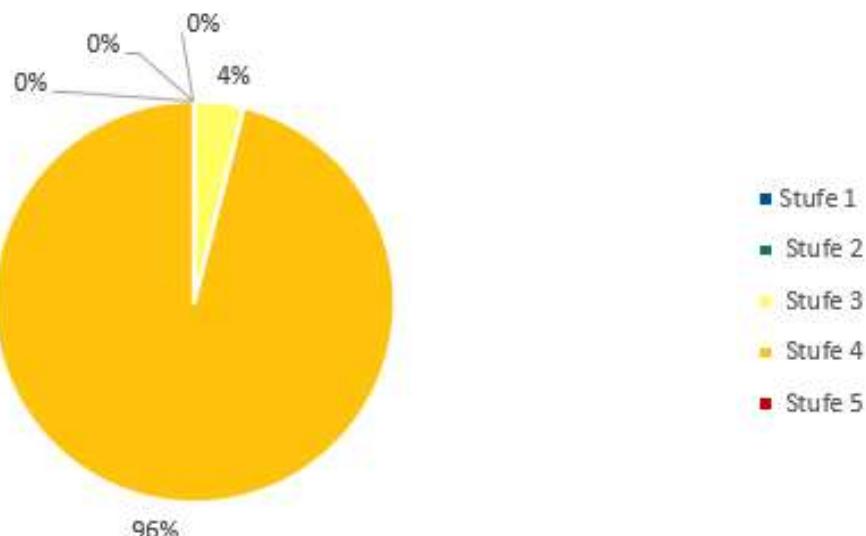
**Abbildung 23; Diagramm Durchschnitt Biber Unterlauf Dorf**

Dieses Teilstück der Biber führt mitten durch das Dorf und ist somit durch viele menschliche Eingriffen verändert worden. Aufgrund dessen fällt die Beurteilung damit fast vollständig als stark

Die Sohle des Baches ist zwar vor einigen Jahren innerhalb des Dorfes von Schwellen befreit und durch grössere Strukturen ergänzt worden. Jedoch fehlen organische Substrate und Strukturen, welche vom Ufer in den Bach reichen. Somit fehlt ein wichtiger Grundstein für die gesamte Biodiversität des Gewässerraumes. Da auch die Pufferzone nur aus einer Wiese besteht und die Gärten wie auch die Häuser teils nahe an den Bach heranreichen, ist der schädliche Einfluss von Stoffen sehr gross. So können zum Beispiel Giftstoffe, welche in den Gärten verwendet werden, bei starkem Regen fast ungehindert in den Bach fliessen.

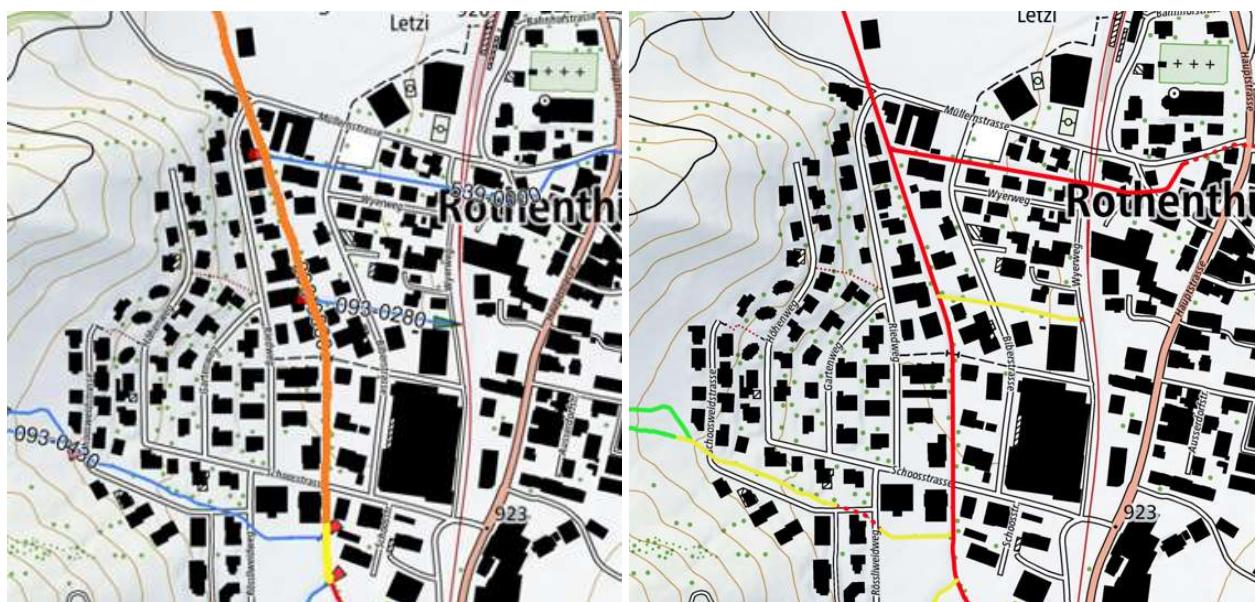
Abbildung 24; Vergleich Biber Unterlauf Dorf (links Diplomarbeit, rechts Kanton)

Beim Vergleich der beiden Bewertungen fällt auf, dass bei beiden die Bewertungsstufe im gesamten Teilstück gleich ist. Jedoch ist die Stufe selbst anders. So wurde in dieser Arbeit mit der zweithöchsten Stufe «stark beeinträchtigt» bewertet. In der älteren Bewertung des Kantons fiel die Bewertung auf die höchste Stufe «naturfremd». Es kann davon ausgegangen werden,

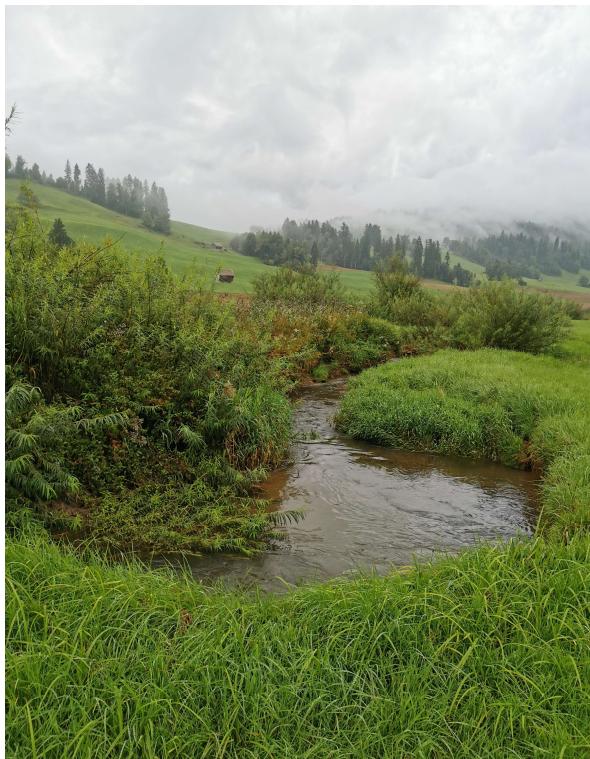
**Abbildung 25; Unterlauf Biber Moor**

Moorvegetation eingenommen. Dies hat zur Folge, dass sich an den Prallufern Steilhänge aus Torf bilden. Diese werden von vielen Tieren wie zum Beispiel dem Eisvogel genutzt.

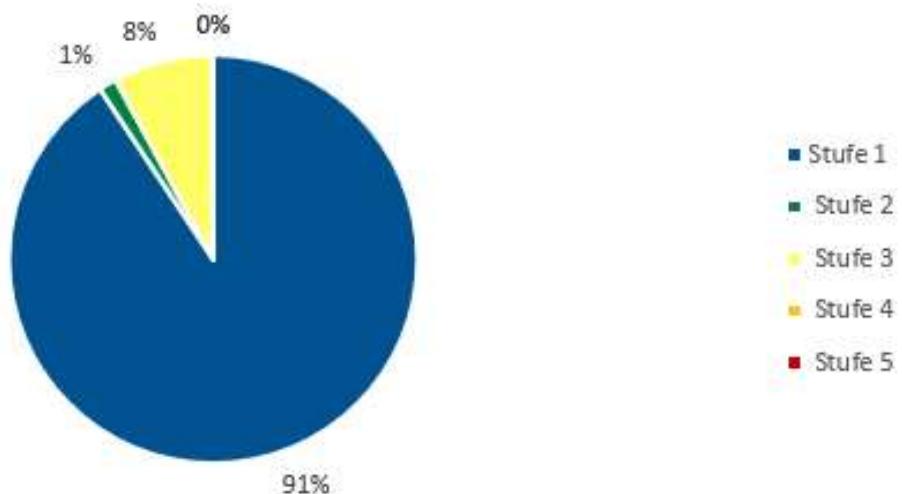
**Abbildung 34; Diagramm Durchschnitt Biber Unterlauf Moor**

Dieser Teil der Biber fliesst fast komplett naturnah durch das Hochmoor von Rothenthurm. Einzig am Anfang in den Abschnitten 1-23 ist eine Beeinträchtigung durch die Landwirtschaft festzustellen. Da hier auch die für dieses Gebiet typischen Weichholzauen und Moorvegetation fehlen, wurden einige Abschnitte mit einer Stufe 3 mässige Beeinträchtigung beurteilt. Dazu trägt auch der Einfluss der ARA Rothenthurm die wahrscheinlich damit einhergehende Veralgung und die Begradigung des Baches zu Beginn des Teilstückes bei.

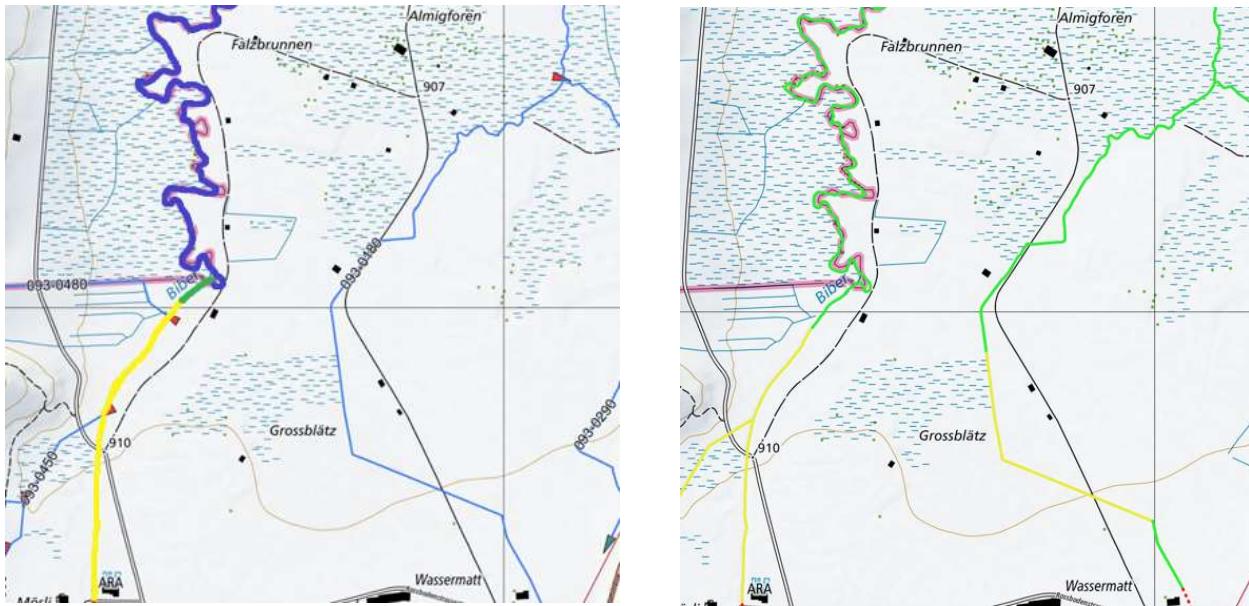
Abbildung 35; Vergleich Biber Unterlauf Moor (links Diplomarbeit, rechts Kanton)

Im grössten Teil dieses Teilstückes der Biber ist das Resultat identisch. So gibt es jedoch einige Stellen, bei denen die kantonale Bewertung strenger ausfällt. Dies kann wiederum mit dem Detailgrad der Bewertung erklärt werden. Die Unterschiede sind dort entstanden, wo die Biber an den jeweiligen Ufern unterschiedlich stark beeinträchtigt ist. So sind sämtlich betroffene Gebiete auf einer Uferseite naturnah und auf der anderen durch intensive Landwirtschaft gestört. Somit kann davon ausgegangen werden, dass die Gewichtung der einzelnen Kriteriengruppen eine entscheidende Rolle spielt. In der hier angewandten Methode werden einige Faktoren mehr gewichtet, als dies wahrscheinlich bei der kantonalen Beurteilung geschehen ist. So kann es sein, dass bei der Auswertung der einzelnen Kriterien eine leicht bessere Durchschnittsnote entstanden ist.

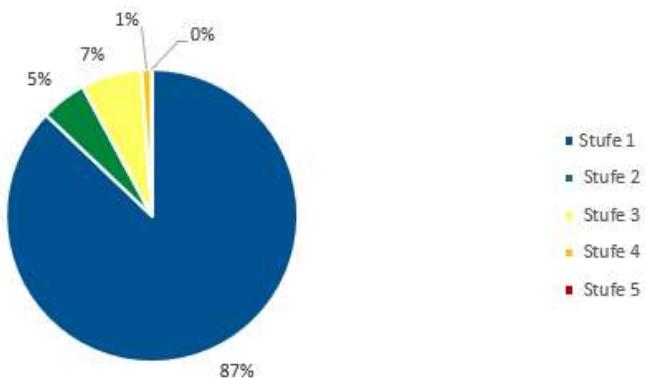
Abbildung 44; Diagramm Funktionen Steineraa

Im unteren Bereich gibt es einige Stellen, bei welchen eine erhöhte Frequenz an Besucher, insbesondere Wanderer, entlang der Ufer festgestellt wurde. Ebenfalls existieren an den gleichen Stellen im Hinterland eine intensive Landwirtschaft und einige stärker befahrene Strassen. Die restlichen Bereiche sind unberührt, da auch keine Wanderwege oder dergleichen vorhanden sind. Erst an der Quelle, welche durch eine Alp fliesst, findet man wieder erste rot-weiße Wanderwege. So ist auch hier, wie im Diagramm ersichtlich, ein Grossteil der Bewertung in der Stufe 1 und lediglich 13% in den Stufen 2 bis 4.

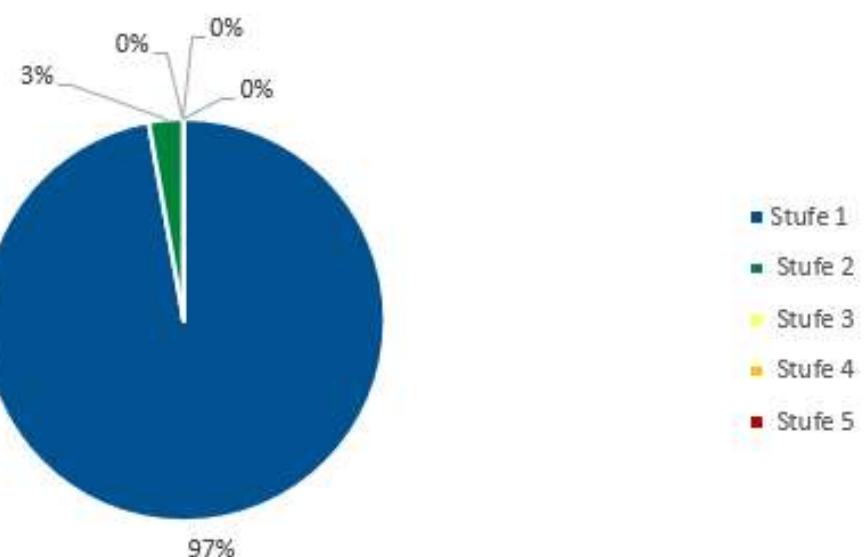
Abbildung 45; Diagramm Durchschnitt Steineraa

Da die Steineraa in einem fast unberührten Tal entspringt und fast auf gesamter Strecke des Gemeindegebietes in diesem bleibt, wurde fast der gesamte Flusslauf mit der Stufe 1 «naturnah» bewertet. Einzig an einigen wenigen Stellen in den Abschnitten 1-14 bringen die Landwirtschaft sowie einige grösseren Stufen eine Beeinträchtigung.

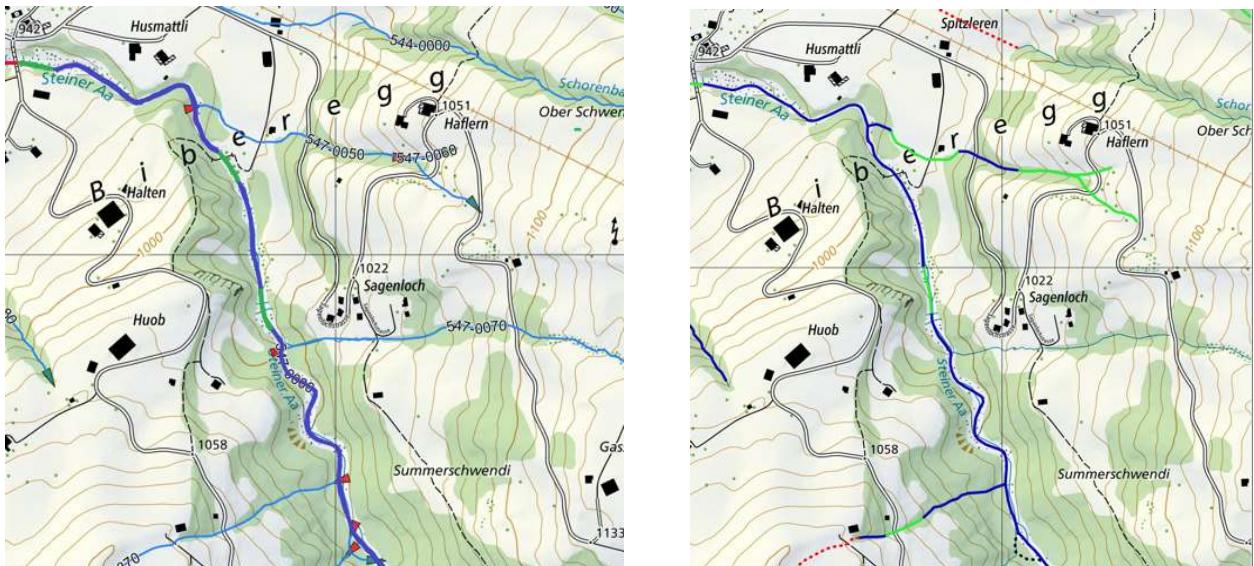
**Abbildung 46; Vergleich Steineraa (links Diplomarbeit, rechts Kanton)**

Im Vergleich der beiden Bewertungen fällt auf, dass diese nahezu identisch sind. Einzig im Bereich der Familienfeuerstell Biberegg und an der Quelle sind Unterschiede festzustellen. Diese belaufen sich jedoch nur auf Abstände von einer Stufe und sind damit zu vernachlässigen. So hat die Familienfeuerstell in Biberegg zur Zeit der älteren Beurteilung wahrscheinlich noch nicht existiert. Ebenfalls wird in dieser Arbeit der Einfluss der extensiv genutzten Alpweiden an der

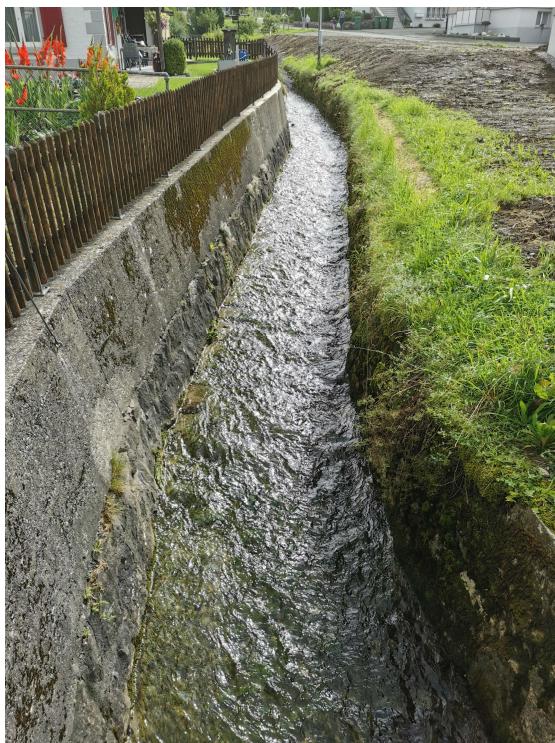
**Abbildung 47; Dorfbach**

wird. Vor dem Dorf befinden sich noch einige intensive Landwirtschaftsflächen, welche jedoch nur bis an die Bestockung des Baches heranreichen. Der Bach selbst besitzt an seiner Mündung die Ordnungszahl 3 und gilt als Bergbach. Dies zeigt sich auch an seinem Geschiebetransport und seinem sehr steinigen Bachbett. Bevor er in die Ebene und damit in den näheren Siedlungsraum gelangt, fliest von der orografisch linken Seite der einzige Nebenbach in den Dorfbach. Dieser ist stark durch Schwellen und Kaskaden verbaut und bekannt für seine plötzlichen Murgänge. Der Dorfbach selbst hat lediglich vor dem Einfluss dieses Nebenbaches einige alte ausgediente Schwellen. Diese sind komplett verlandet und bereits von der Natur eingenommen. Nach dem

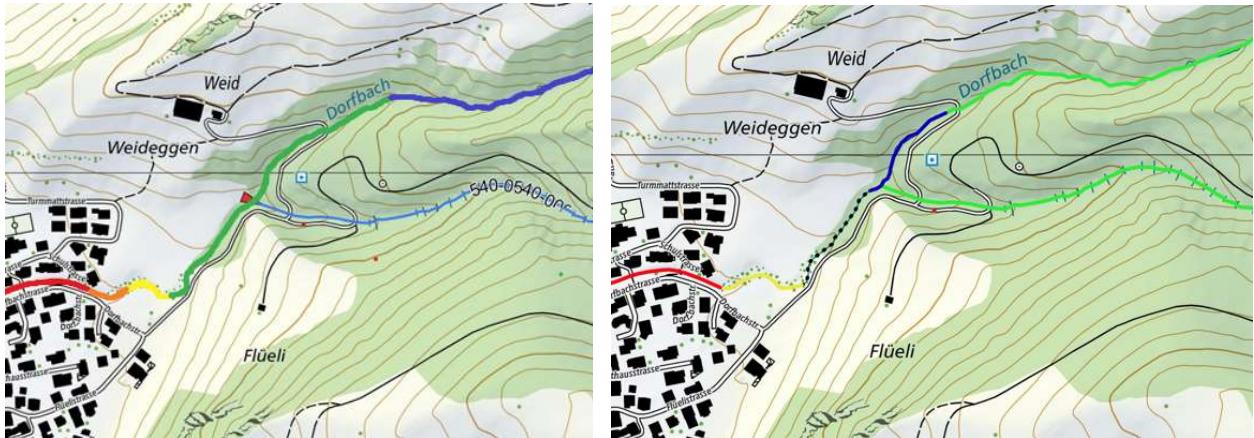
Abbildung 55; Vergleich Dorfbach (links Diplomarbeit, rechts Kanton)

Der untere Teil, welcher im Dorf liegt, ist in der Bewertung identisch, die starken Verbauungen und Eindolungen lassen gar keine andere Einstufung zu. Bei den oberen Abschnitten sieht es etwas anders aus. So wurde vom Kanton eine naturnahe Klassifizierung entlang der Strasse vergeben. Da genau in diesem Gebiet vier grosse, über zwei Meter hohe Stufen stehen, können diese Abschnitte nicht als naturnah bewertet werden. Diese Stufen sind jedoch weder im GIS noch sonst irgendwo beim Kanton erfasst und sind vermutlich nicht bekannt. Diese These wird auch durch das verwilderte und ungepflegte Aussehen der Stufen unterstützt. Die weiteren Abschnitte können dagegen wieder auf den Unterschied im Detailgrad der Beurteilung zurückgeführt werden.

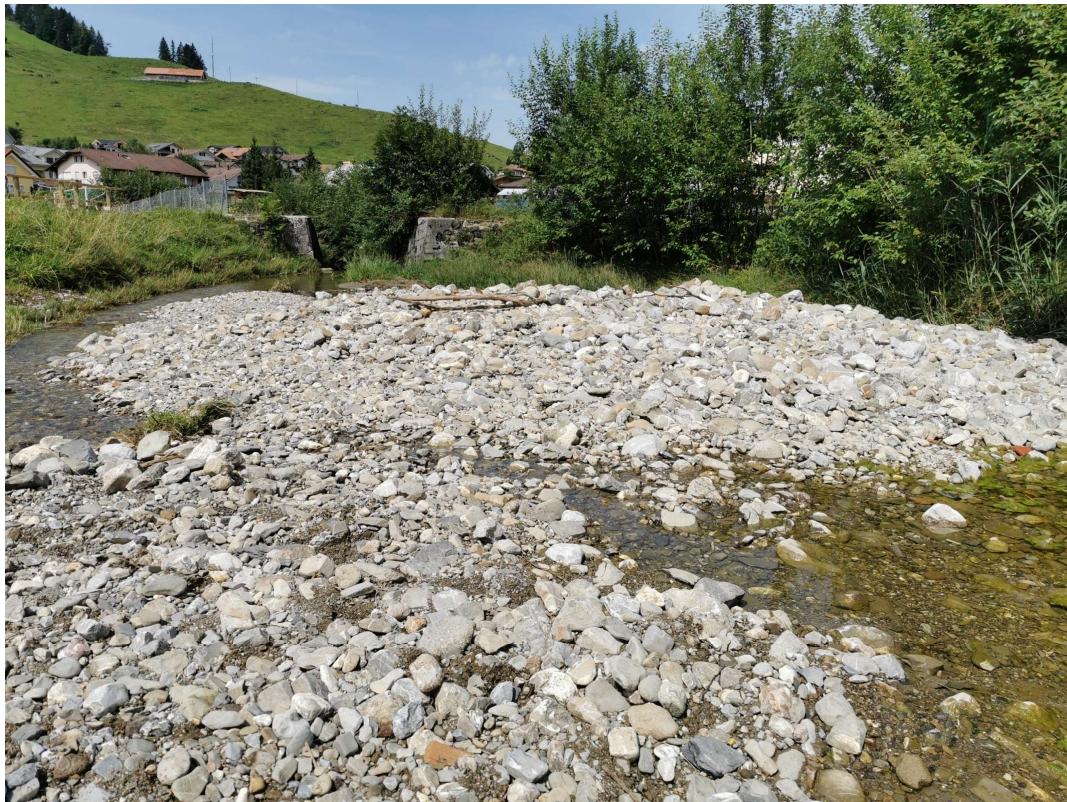
Abbildung 3

- Pos. 1 Sohl- und Uferverbauung im revitalisierten Bereich (Anhang; Biber Mittellauf Abbildung 1)
- Pos. 2 Kiessammler (Anhang; Biber Mittellauf Abbildung 2)
- Pos. 3 Kanal (Anhang; Biber Mittellauf Abbildung 3)
- Pos. 4 alte Schwellenkette (Anhang; Biber Mittellauf Abbildung 4)
- Pos. 5 hohe Doppelschwelle (Anhang; Biber Mittellauf Abbildung 5)

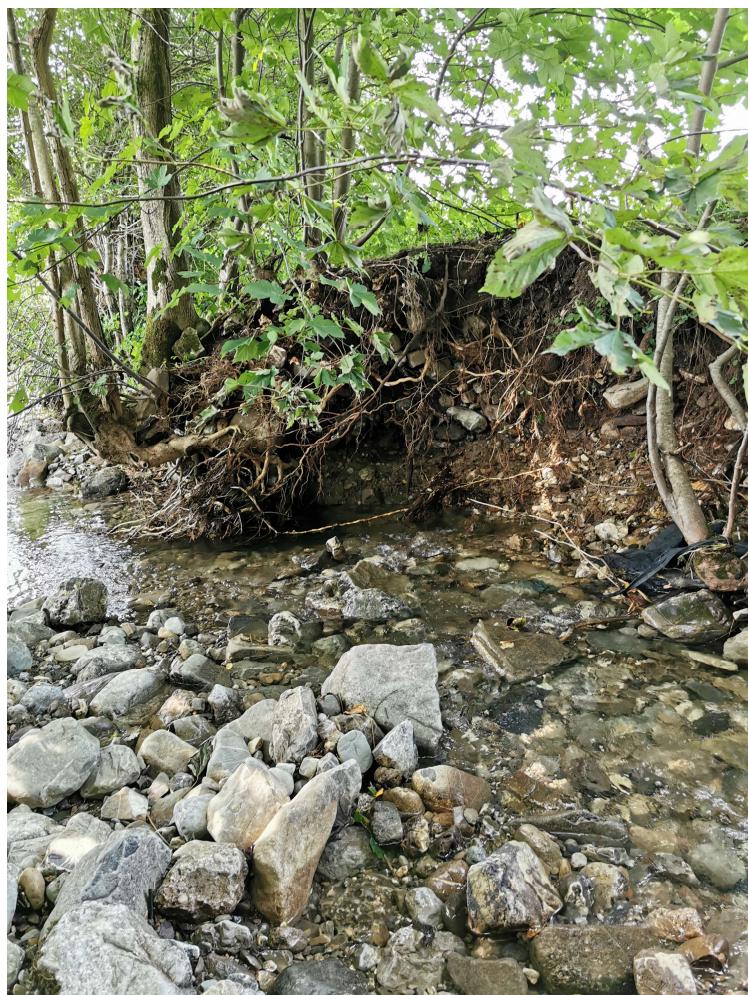
Abbildung 10

Die 20% mit der Bewertung «Stufe 2 wenig beeinträchtigt» und die 36% mit «Stufe 1 naturnah» finden sich im mittleren und oberen Teil des Teilstückes. Durch die Lage des Baches in einer Senke und späterem Tobel und in bewaldetem Gebiet führt zu dieser Beurteilung. So findet man auch hier Einflüsse des Menschen, wie Waldwege und Natursteinmauern doch können die natürlichen Funktionen und ausgeprägten Strukturen, wie ausgespülte Wurzelstöcke, Totholz, Sandbänke etc., diese Störfaktoren wieder aufheben. Beispiel, siehe Anhang; Biber Mittellauf Abbildung 9 und 10.

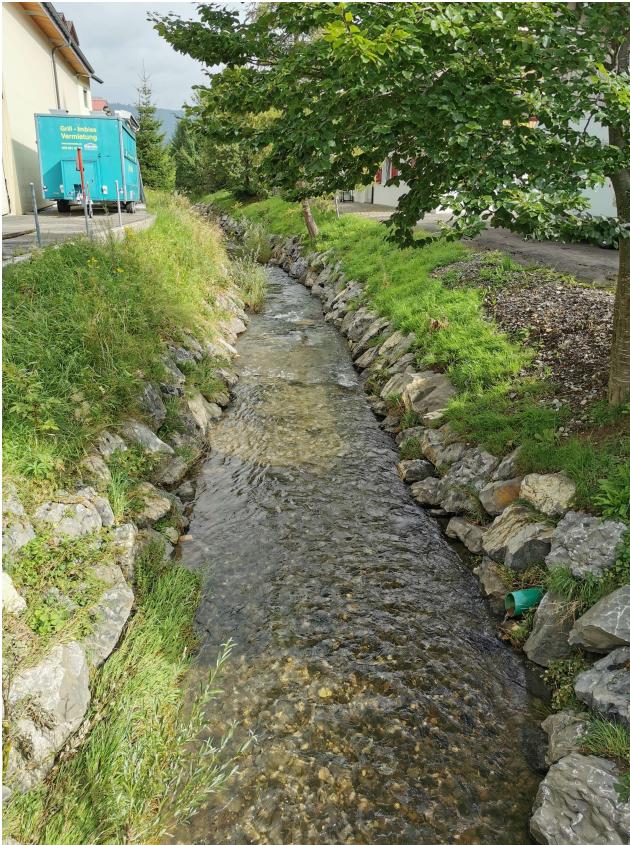
Abbildung 2

- Pos. 1 alte Sohlschwellen (Anhang; Biber Unterlauf Dorf Abbildung 1)
- Pos. 2 Uferbefestigung (Anhang; Biber Unterlauf Dorf Abbildung 2)
- Pos. 3 Hochwasserschutzbauten (Anhang; Biber Unterlauf Dorf Abbildung 3)

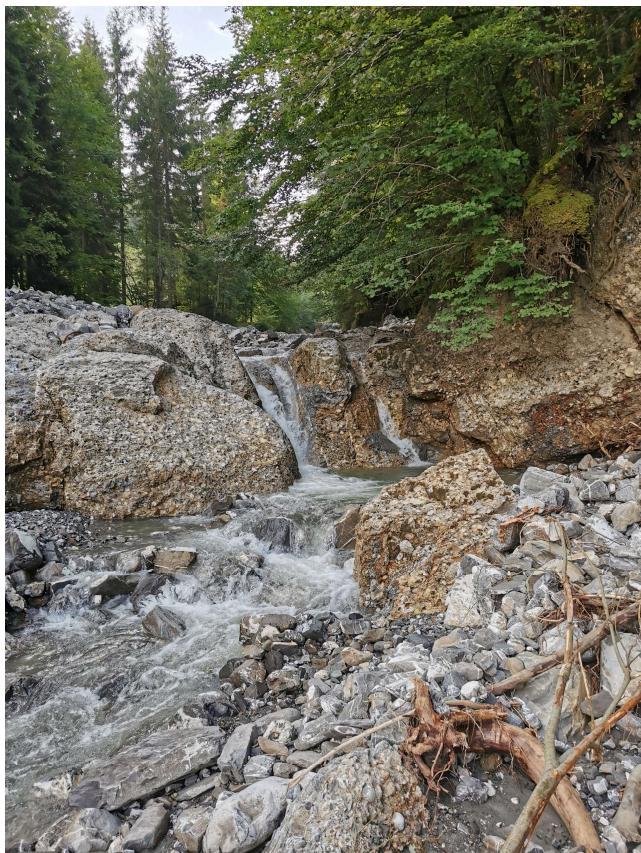
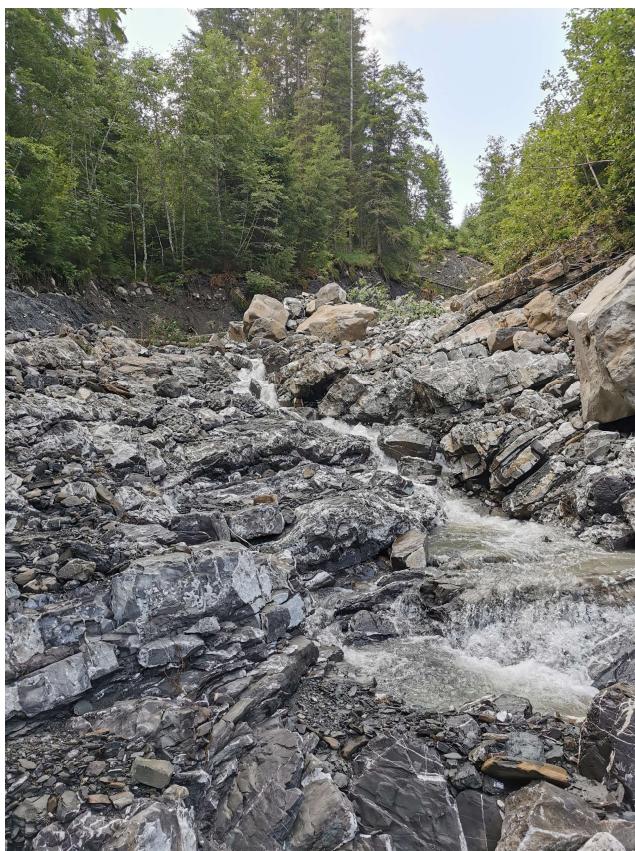
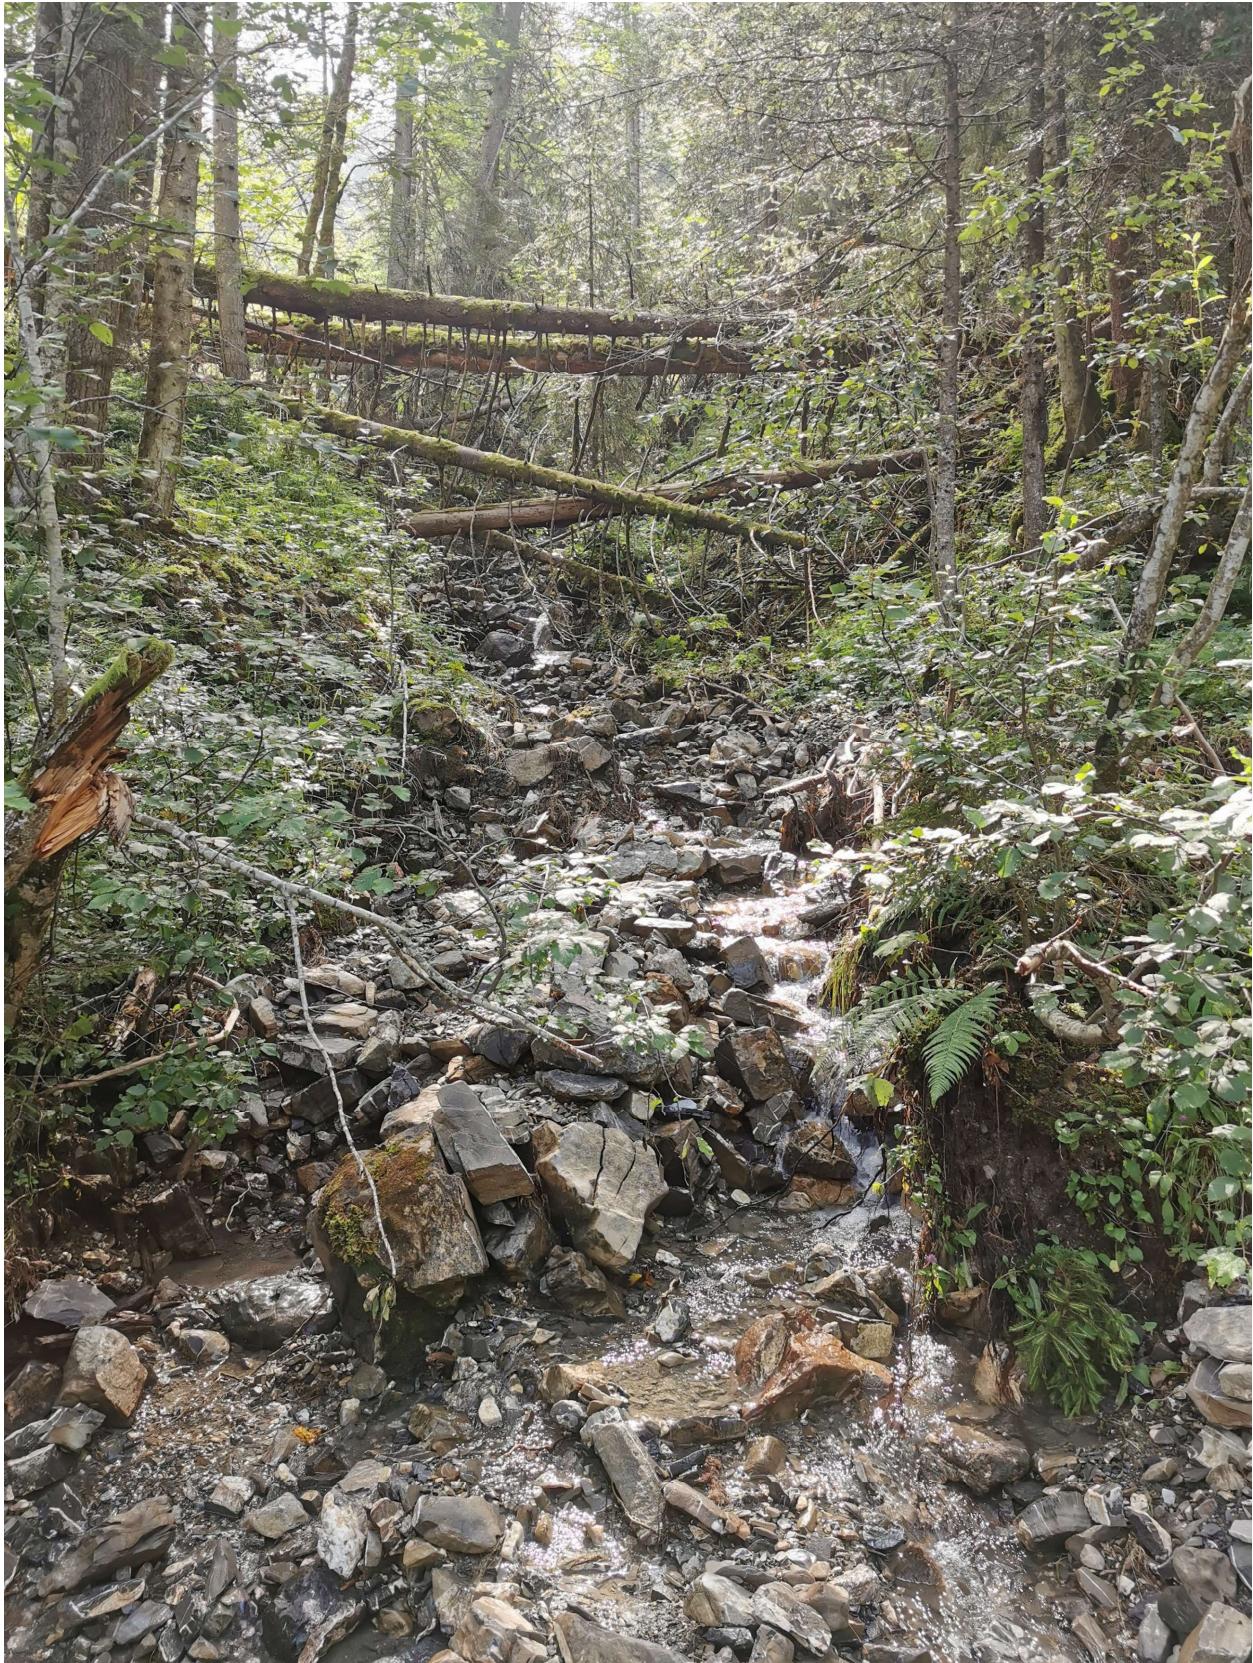
Die Wälder und Wildheit der Steineraa in diesem Abschnitt ist erstaunlich. So ist sie in weitenteilen weder begradigt, noch durch Schwellen gestaut und auch die Menschen haben kaum die möglichkeit an den Fluss heran zu gelangen. Grosse Wälder die kaum Forstwirtschaftlich genutzt werden umgeben den Fluss und die natürlich durch Feuchtwiesen und Moore entstandene Lichtungen bieten ein wunderbarer Lebensraum für Flora und Faune des Waldes. So konnten bei der Begehung der Steineraa, 2 Auerhühner, 2 Hirschkühe, 1 Hirschkalb, 1 Gämse und zahlreiche Vögel und Amphibien beobachtet werden. Beispiel, siehe Anhang; Steineraa Abbildung 13, 14 und 15.

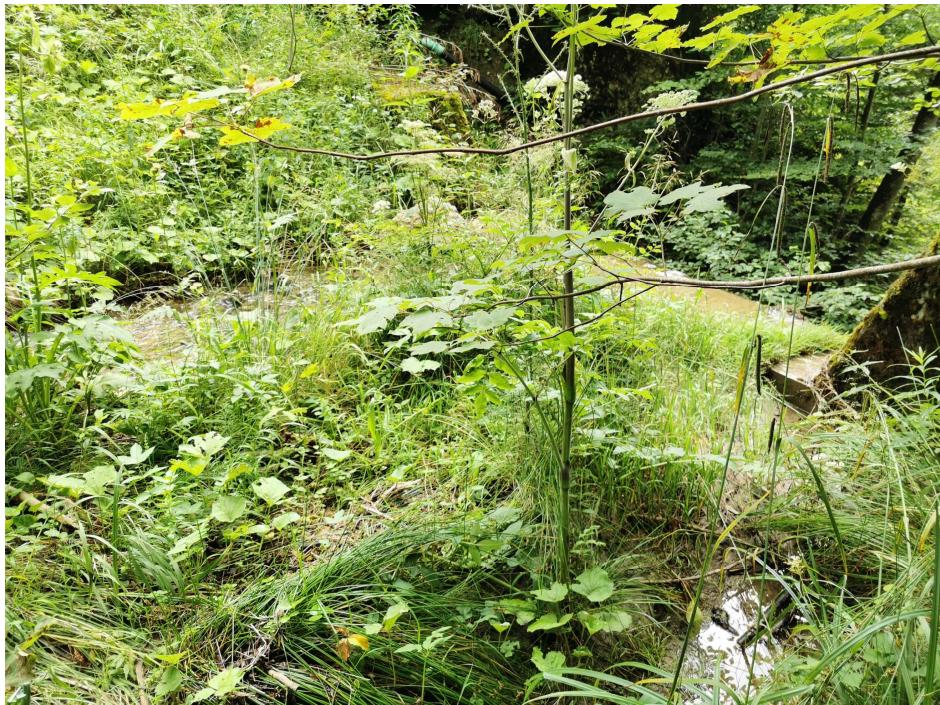
Abbildung 1

- Pos. 1 Verlandete Kiessammler (Anhang; Dorfbach Abbildung 1)
- Pos. 2 Schwellen und Ufersicherungen (Anhang; Dorfbach Abbildung 2)
- Pos. 3 Kiessammler mit Lochsperre (Anhang; Dorfbach Abbildung 3)
- Pos. 4 Kanal (Anhang; Dorfbach Abbildung 4)
- Pos. 5 Beginn Eindolung (Anhang; Dorfbach Abbildung 5)
- Pos. 6 kleiner Kanal bis zur Mündung (Anhang; Dorfbach Abbildung 6)
