Diplomarbeit Teko Olten- Umnutzung Stadtkirche Klingnau

O-THO-20-T-A - Lorena Fischer

03.November 2023

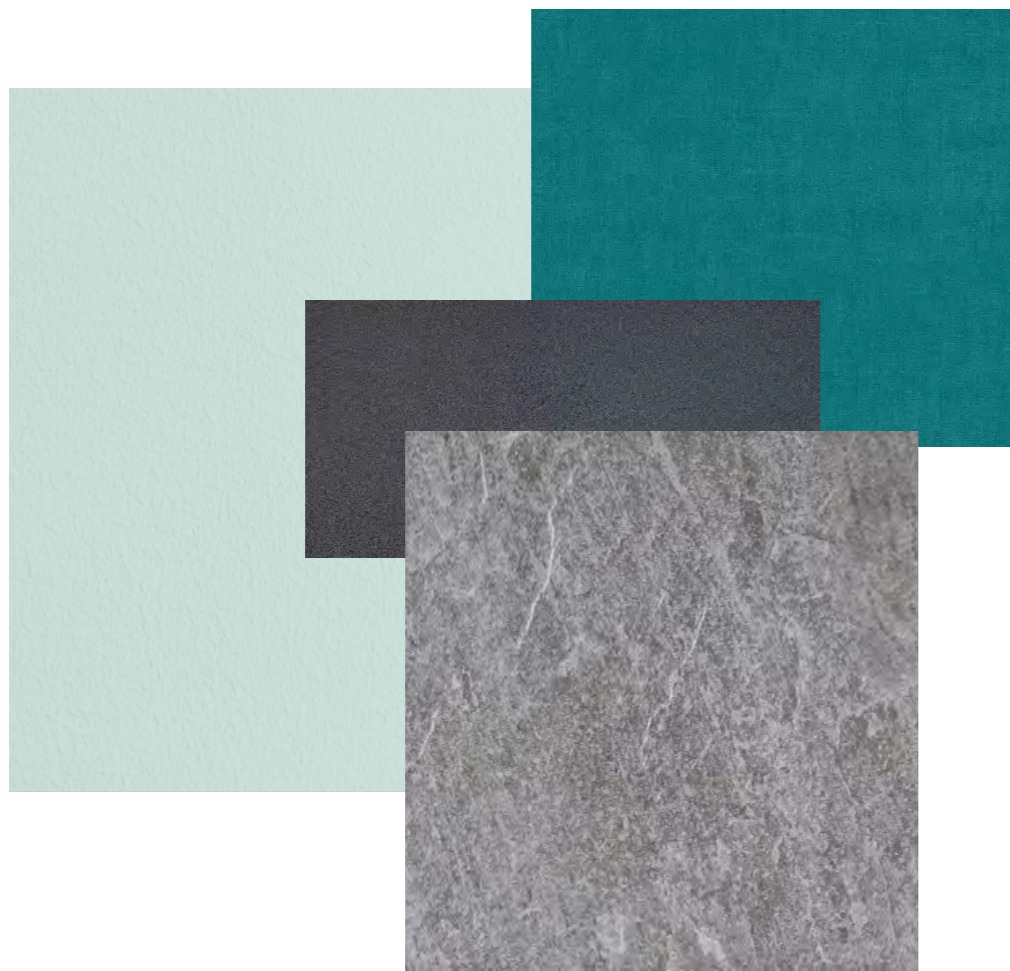
Kirche Innen

Bei der Material- und Farbwahl der Kirch, war mir wichtig klar darzustellen, was Bestand ist und was Neu integriert wird. Die Implantate sind farbig und modern gehalten, wobei der Bestand weitmöglich beibehalten wird. Einzig die Decke wird weiss lasiert, um dem Raum ein luftigeres und moderneres Gefühl zu verleihen.

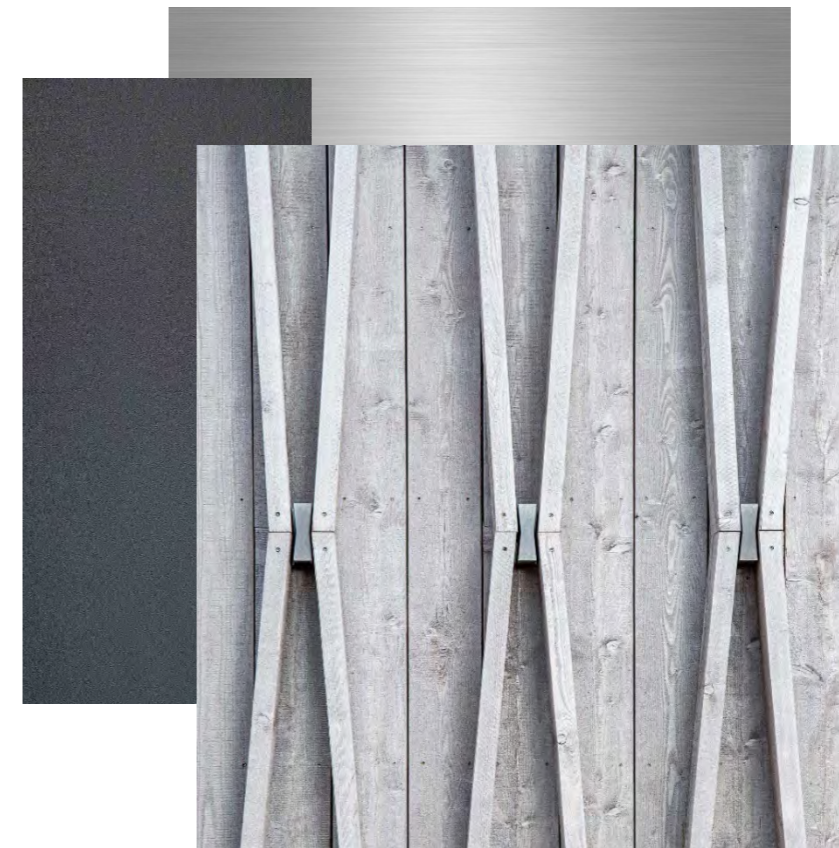
Pavillon Aussen

Der Pavillon ist im Aussenbereich mit den Grautönen sehr schlicht gehalten. Mit dieser Schlichtheit ordnet er sich der Kirche klar unter. Im Innenbereich versprüht die in Naturholz gehaltenen Möblierung dem Café wärme und vermittelt ein heimeliges Gefühl.

Der Pavillon besteht aus einem Holzelementbau. Dies ermöglicht einen raschen Aufbau vor Ort. Es bedingt jedoch eine gute Planung im Voraus, da Änderungen vor Ort kostspielig und zeitintensiv sind. Damit auch die Bodenplatte als Holzelementbau erstellt werden kann. Ist der Pavillon mit 20cm Abstand zum Untergrund auf Schraubfundamente gesetzt. Diese sind nur punktuell und strapazieren deshalb die Wurzeln der Bäume nur gering. Durch den 20cm Abstand zum Boden, ist die Durchlüftung des Luftraums gewährleistet, was verhindert, dass stauende Feuchtigkeit den Boden faulen lässt. Da der Pavillon erhöht ist wird im Aussenbereich eine Treppe und zur Einhaltung der SIA 500 eine Rampe benötigt. Um das Begehen der Rampe zu vereinfachen und gleichzeitig Unfälle zu vermeiden ist diese mit einem Gelländer versehen.
