# ■ DIPLOMARBEIT

Umbau / Sanierung und Neubau Hallenbad

■ Vanja Heller / TEKO Zürich | Schweizerische Fachschule / 31.Oktober 2025

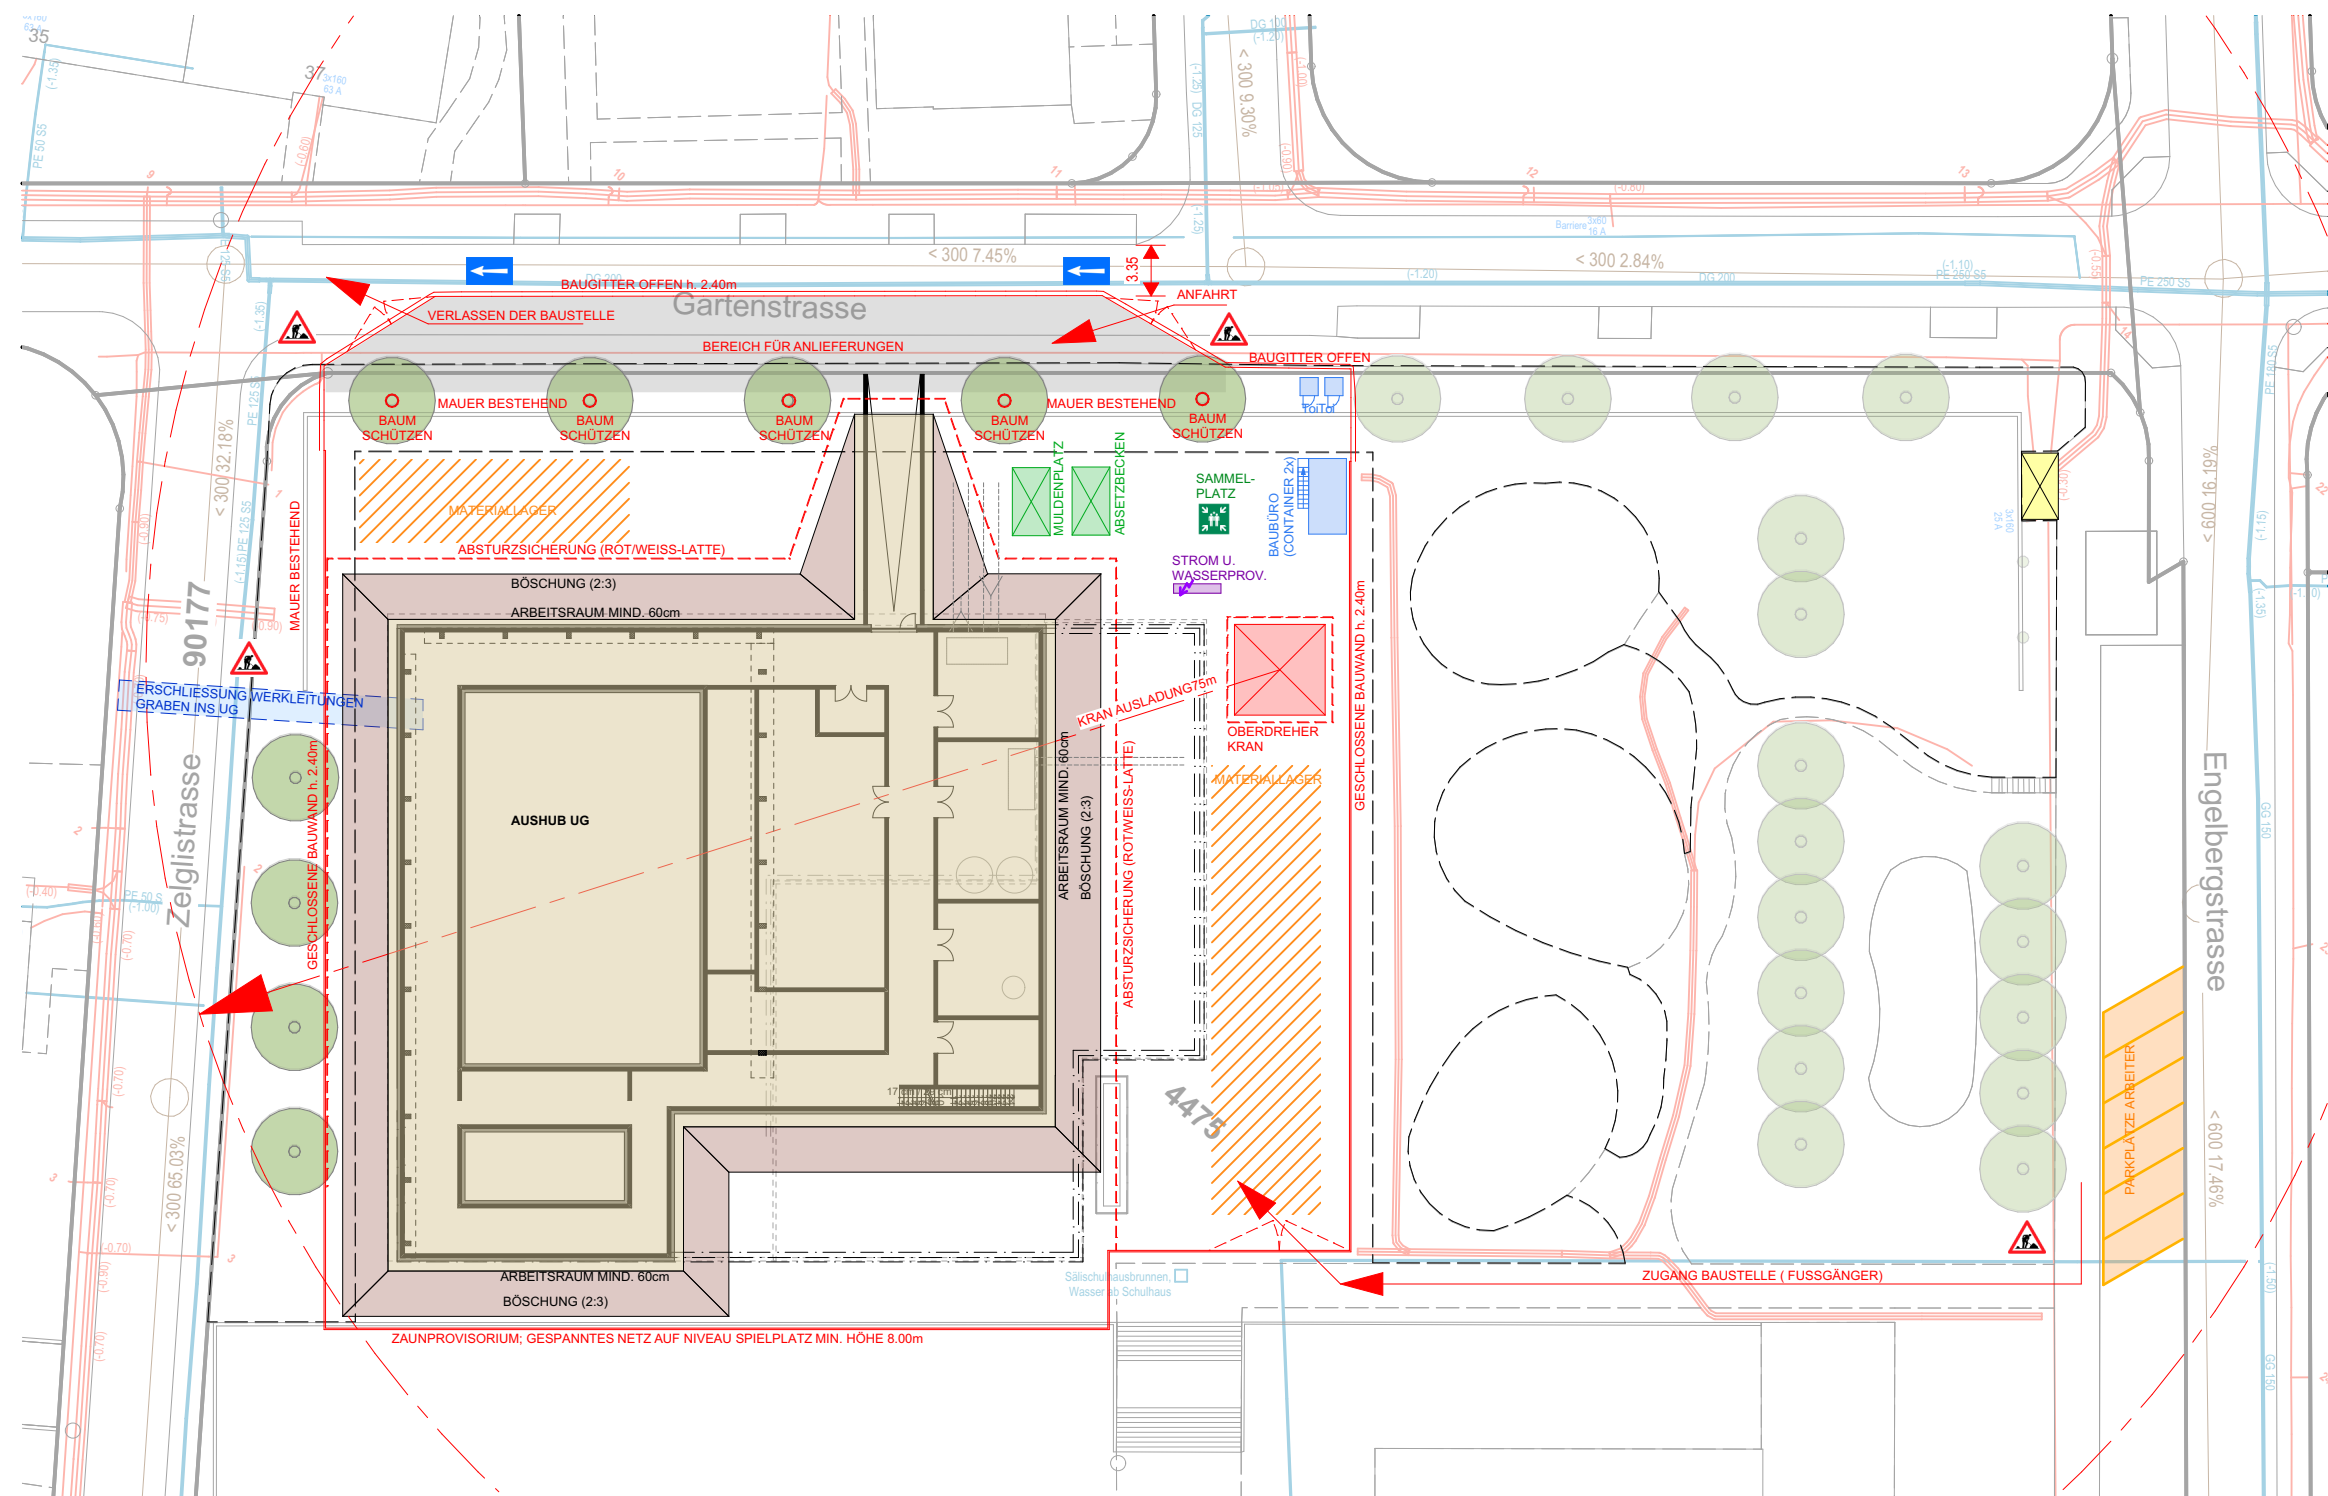
- Kran Oberdreher
- Muldenplatz / Absetzbecken
- Materiallager
- Container / Wc
- Bauzaun
- Bauzaun Gitter
- Gefahrenstelle
- Einbahnstrasse
- Meetingpoint
- Bestehende Bäume / Sträucher
- Baustrom
- Wasser u. Strom prov.
- Parkplatz Arbeiter

Die Schwierigkeit der Baustellenlogistik liegt hauptsächlich in zwei Aspekten: dem Erhalt der wunderschönen, gewachsenen Bäume und der Gewährleistung der Sicherheit während des Schulbetriebs.

Die Bäume werden entsprechend geschützt, und der Bauzaun auf der Südseite zur Zeglistrasse hin wird vor den Bäumen platziert, um Beschädigungen möglichst zu vermeiden. Zum Schutz der Bevölkerung und der Schulkinder auf dem Areal wurde rundum ein Bauzaun mit abschliessbaren Toren errichtet. Auf der Mauer an der Ostseite zum Sälischulhaus wird zudem ein provisorisches, acht Meter hohes Netz angebracht, um den Ballspielbereich der Kinder einzufassen.

Die Gartenstrasse wird zeitweise halb gesperrt und als Einbahnstrasse genutzt. Dies ist möglich, da verschiedene Umfahrrouten sichergestellt sind. Zudem ist der Verkehr in der Tempo-30-Zone überschaubar.
